**Förderung der Verbesserung des
Landschaftswasserhaushaltes
Umbau wasserwirtschaftlicher Anlagen
Fichtwald IV im Bereich Schlieben (Ergänzungen)**

Träger der Maßnahme

Gewässerunterhaltungsverband "Kremitz-Neugraben"

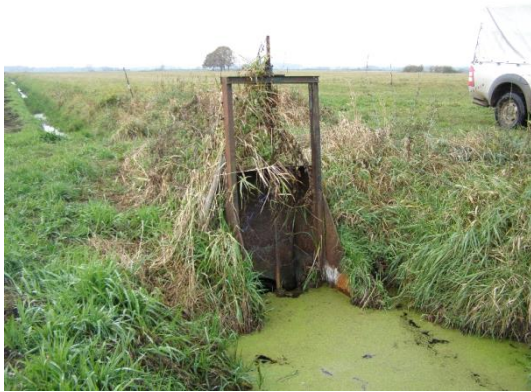
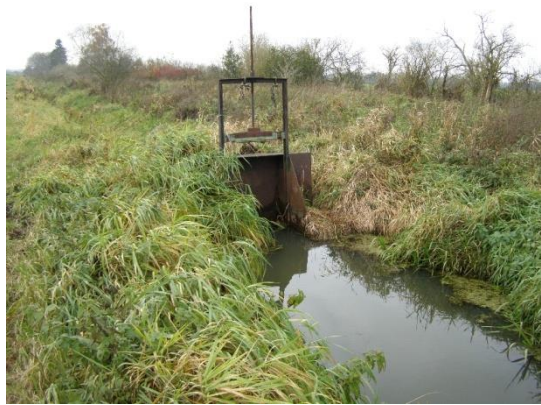
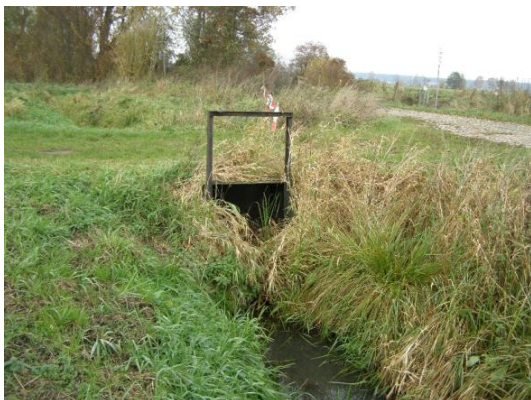
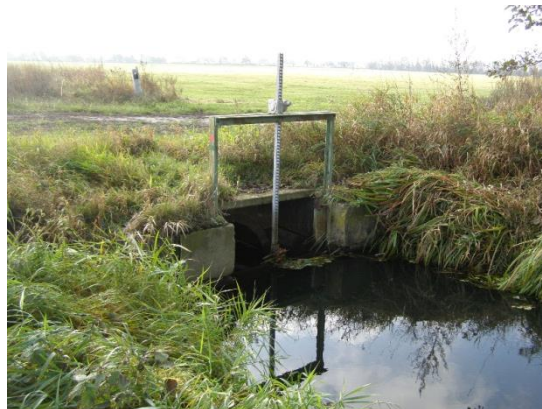
Die defekten, maroden oder fehlenden Stauorgane werden im Zuge der Sanierung durch Doppelschützanlagen ersetzt. Durch den Ersatz von Stützschnellen wird abschnittsweise die biologische Durchgängigkeit erreicht.

Erforderlicher Umbau bzw. Reparatur von Stauanlagen

10 Stück	Umbau, bzw. Reparatur von Stauanlagen
2 Stück	Ersatz Stauanlage durch Sohlschwelle
3 Stück	Errichtung zusätzlicher Stützschnellen

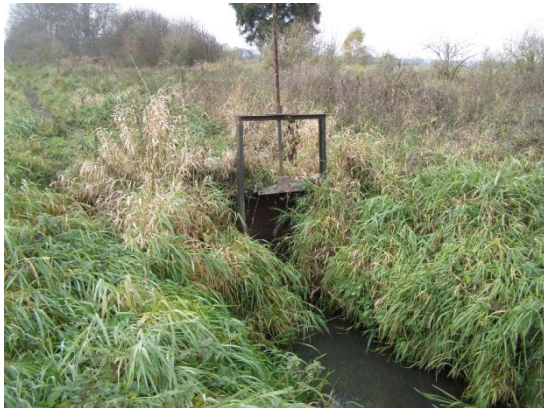
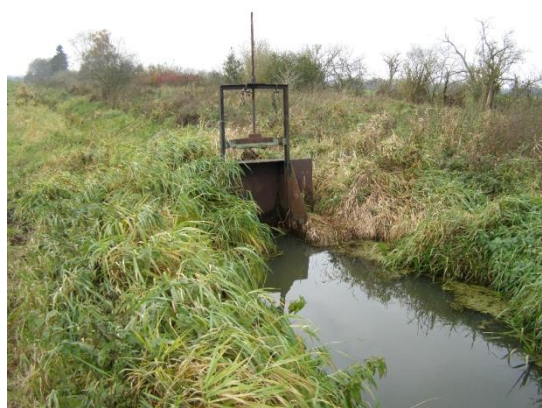
Rückbau der Stauanlage und Ersatz durch Stützschwelle

Eine ökologische Durchgängigkeit in den Gewässern wird abschnittsweise durch den Rückbau vorhandener Stauanlagen und den Ersatz durch Sohlschwellen erzielt.

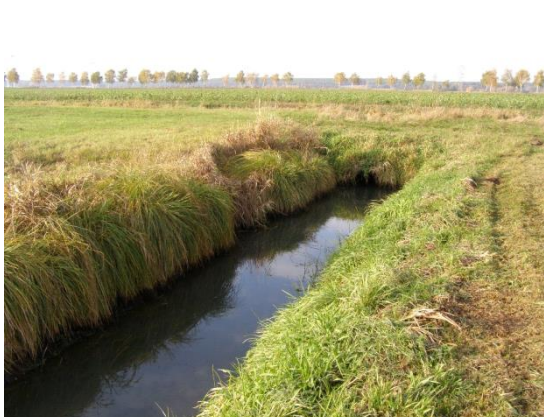
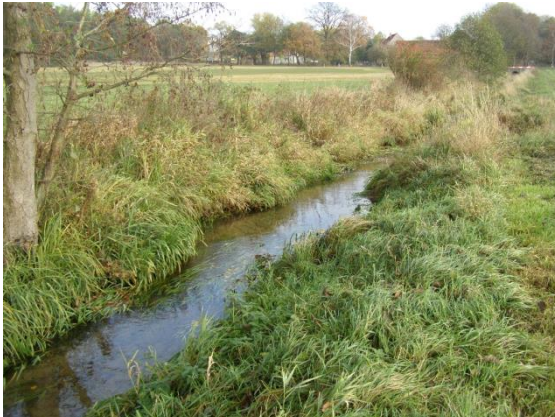
Hieraus ergibt sich die Notwendigkeit, den Wasserrückhalt bereits in den Hochlagen durch zusätzliche Stauanlagen und Sohlschwellen zu maximieren, um die noch leistungsfähigen Quellbereiche im Zentrum des Fichtwaldes besonders auch in den trockenen Jahren zu stabilisieren.

Errichtung zusätzlicher Sohlschwellen
